## Wertlos - brauchbar – sehr gut: Über Sinn und Unsinn von Bodenindikatoren Ergebnisse von „Leitlinientests“ und Folgerungen daraus<sup>1</sup>

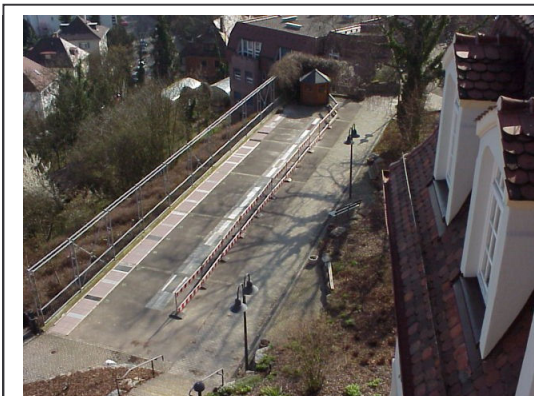
Abb. 1: Blick auf die Teststrecke für Bodenindikatoren im Gelände der Nikolauspflge in Stuttgart, Am Kräherwald 271.

nommen und mehrere Strukturen nebeneinander verlegt, um von blinden Personen miteinander verglichen werden zu können. Besonders intensiv wurde dies in Stuttgart betrieben: Hier entstanden im Verlauf von 18 Jahren insgesamt 14 „Teststrecken für Bodenindikatoren“<sup>4</sup>. Im Oktober 2000 wurde mit dem Bau der bisher größten derartigen Anlage begonnen. Sie befindet sich im Schulgelände der Nikolauspflge<sup>5</sup> und bietet auf ca. 60 m Gesamtlänge mit 27 verschiedenen Strukturen das breiteste Spektrum, das jemals – zumindest im deutschen Sprachraum - angeboten wurde (s. Abb. 1). Im Gegensatz zu allen bisherigen Teststrecken, die ausschließlich die vorher festgelegten Strukturen beinhalteten, entwickelte sie eine Eigendynamik: Fünf mal wurde sie erweitert oder umgebaut.

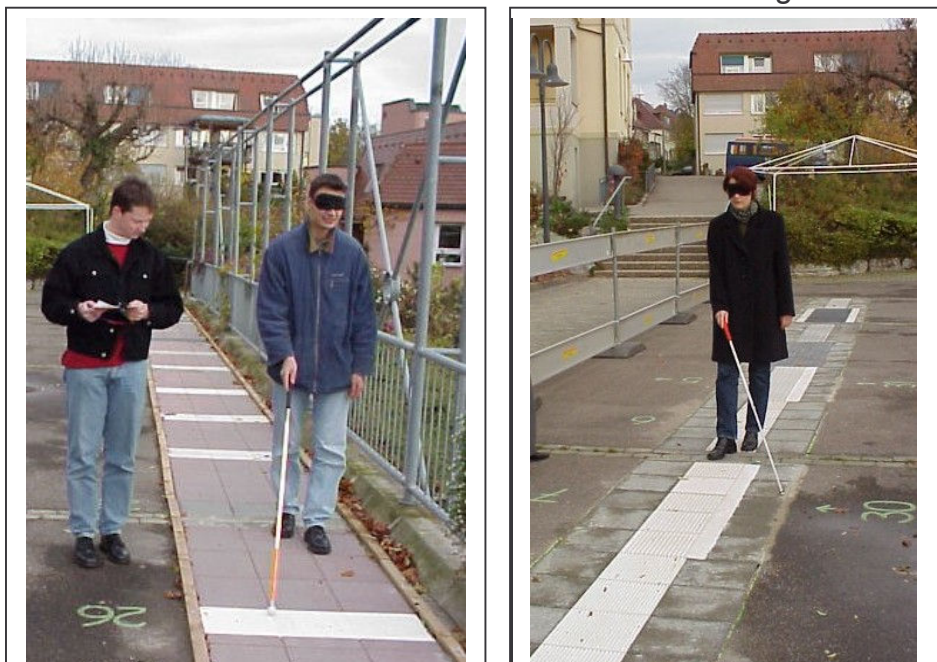
Abb. 2: Architekturstudenten beim Erleben der Teststrecke. Der Streifen mit längs verlaufenden, aneinandergereihten Bodenindikatoren dient dem Test der Leitfunktion, der Streifen mit kurzen quer verlaufenden Bodenindikatorenreihen dem Test der Aufmerksamkeitsfunktion.

Bodenindikatoren sind u. U. nicht in jeder Richtung gleich gut erfassbar: Rillenstrukturen z. B. sind besser erkennbar, wenn der Stock quer zur Rillenrichtung über die Erhebungen „rappelt“; sie sind schlechter erkennbar, wenn der Stock parallel zur Rillenrichtung streicht. Beide Richtungen sind aber wichtig: Befindet sich etwa entlang einer Bahnsteigkante eine Blindenleitlinie, muss diese erkennbar sein, wenn jemand mit dem Blindenstock den Bahnsteig entlanggeht. Sie muss aber auch für jene blinden Passanten erkennbar sein, die vom gegenüberliegenden Bahnsteig oder von einer Mittelrampe her kommend auf die Bahnsteigkante zugehen. Im Prinzip würde zum Testen eine Leitlinie genügen, an der man zunächst daran entlang, dann im rechten Winkel darauf zu geht. Da dieses „Auf-die Leitlinie-Zugehen“ bei einer größeren Zahl von Strukturen aber äußerst umständlich und langwierig wäre, wurde jede Struktur einmal längs in der Art eines aus vielen Teilstücken zusammengesetzten Leitstreifens eingebaut und ein zweites Mal so, dass die Testperson nach einer jeweils kurzen Begleitplatten-Strecke quer auf die Struktur stößt (s. Abb. 2).

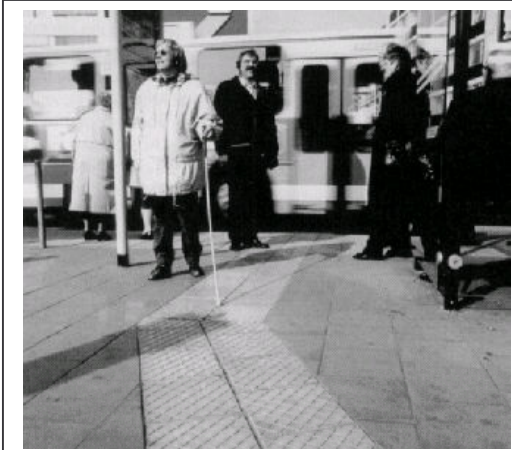
Abb. 3: Die „Orientierungsplatte“ aus Münster/Westfalen belegte mit deutlichem Abstand zu den übrigen Strukturen den letzten Rangplatz - von vielen Testpersonen wurde sie überhaupt nicht wahrgenommen. Sie ist als ungeeignet abzulehnen. (Abbildung entnommen aus „direkt“ Nr. 54, s. Anm. 4)

Nun macht es stutzig, dass ausgerechnet diese Struktur noch im Jahr 2000 in einem vom Bundesverkehrsministerium herausgegebenen Handbuch als eine „taktile Hilfe“ mit „ertastbarem Rauheitskontrast“ für blinde Menschen empfohlen wurde<sup>6</sup> (s. Abb. 3 und 14).

Anhand einer Informationsbroschüre aus dem Jahr 1989 kann man die Entstehungsgeschichte dieser Orientierungsplatte relativ gut rekonstruieren: Jene Platte mit den nur 2 mm tiefen und nur 7 mm breiten Kerben wurde demnach vorwiegend aufgrund von theoretischen Überlegungen kreiert. Dass sie selbst von den Urhebern kaum zu ertasten war, lässt sich zwischen den Zeilen herauslesen: „So ist das Fingerspitzengefühl Blinden und Sehbehinderter – für den gesunden Menschen kaum vorstellbar – besonders gut ausgeprägt. ... Jede Un-

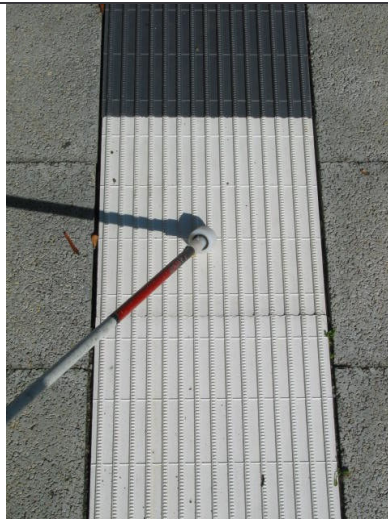
Abb. 11b: Hobis (Ebersbach)  
20/3,5 mm  
Leitfunktion: 1,48  
Aufmerksamkeitsf.: 1,83  
Füße: 5,89

Kurz vor dem Abschluss der Testphase wurde die neue Generation mit vier unterschiedlichen Taststrukturen in die Teststrecke eingebaut (s. Abb. 11 b bis 11 d). Die Testergebnisse – mit Durchschnittsnoten zwischen 1,5 und 1,8 - sind vielversprechend.

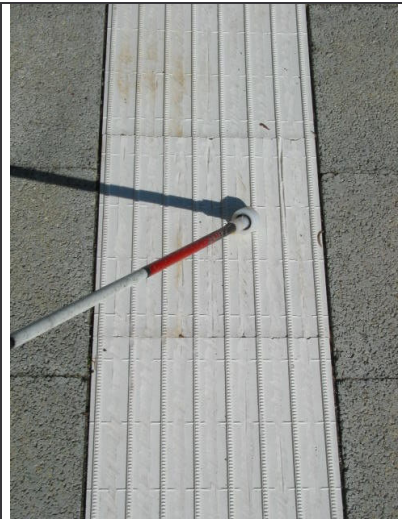
Abb. 11c: Hobis (Ebersbach)  
40/3,5 mm  
Leitfunktion: 1,59  
Füße: 3,63

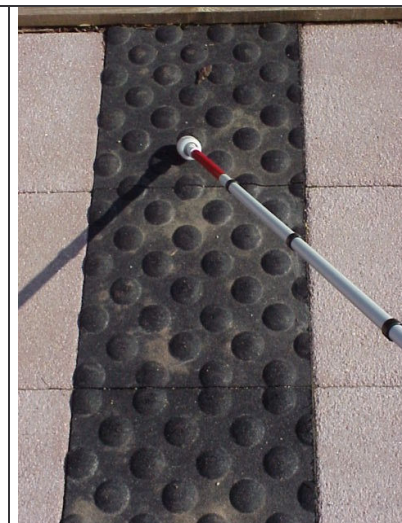
Abb. 11g: Recycling-Gummi-Noppen (Bad Liebenzell)  
58/8 mm  
Aufmerksamkeitsf.: 1,92

Ebenfalls ungefähr ein Jahr lang war eine Recycling-Gummiplatte mit Noppen als Leitlinie eingebaut (s. Abb. 11 g). Sie erhielt eine ausgesprochen gute Beurteilung, würde aber vermutlich, wenn sie über eine längere Strecke hinweg mit dem Blindenstock verfolgt werden müsste, abgelehnt werden, da sie den Stock allzu stark abbremsst und damit zu anstrengend würde. Als Aufmerksamkeitsfeld ist die Struktur weiterhin eingebaut, und in dieser Funktion könnte sie auch Bedeutung erlangen, da

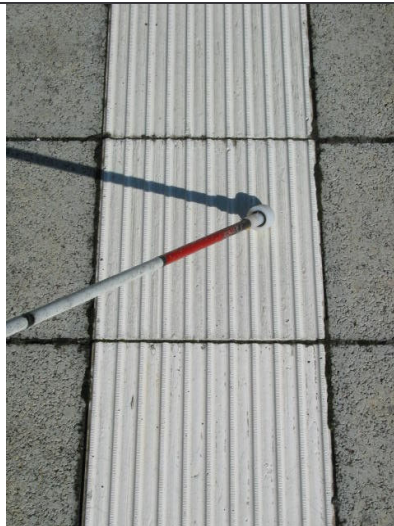
Abb. 12 b: Rippenstruktur  
30/2,5 mm  
Leitfunktion: 2,48  
Aufmerksamkeitsf.: 3,15  
Füße: 5,70

Etwas aus dem Rahmen fallen drei Strukturen: Da ist zunächst jene 30-mm-Struktur mit nur 2,5 mm hohen Rippen (s. Abb. 12 b). Ihre Leitfunktion erwies sich als erstaunlich gut; sie schnitt besser ab als viele der groben ausländischen Strukturen. Bei der Aufmerksamkeitsfunktion liegt sie jedoch am Ende des Mittelfeldes. – Die zweite Struktur, der Marburger „Führungsweg“ besteht aus einer fast strukturlosen Gummiplatte mit 10 cm breiten strukturierten Betonstreifen am Rand.(s. Abb. 12 f). Sie erhielt Durchschnittsnoten zwischen 2,4 und 2,7 sowohl bei der Leit- als auch bei der Aufmerksamkeitsfunktion. Diese relativ positiven Durchschnittswerte beruhen aber ausschließlich auf der guten Ertastbarkeit mit Keramik-Stockspitzen. Bei der Ertastbarkeit mit Rollspitzen liegt die Struktur dagegen deutlich unter dem Durchschnitt (s. Abb. 6). – Die dritte Struktur ist eine relativ neue holländische Erfindung: Hier werden im Abstand von 6 cm schmale Rippen aus Kunststoff auf normale Gehwegplatten aufgetragen. In der Regel geschieht dies in der Fabrik; möglich ist es aber auch als Nachrüstung bei bereits verlegten Bodenbelägen. Die in der Teststrecke

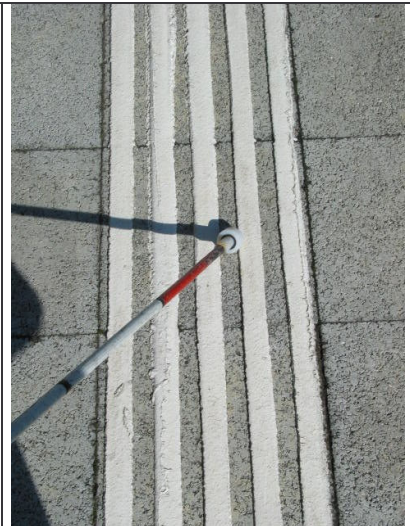
Abb. 12 c: Streifen-  
Struktur/Kaltplastik (Öster-  
reich)  
60/4,5 mm  
Leitfunktion: 2,48  
Aufmerksamkeitsf.: 2,82  
Füße: 3,19

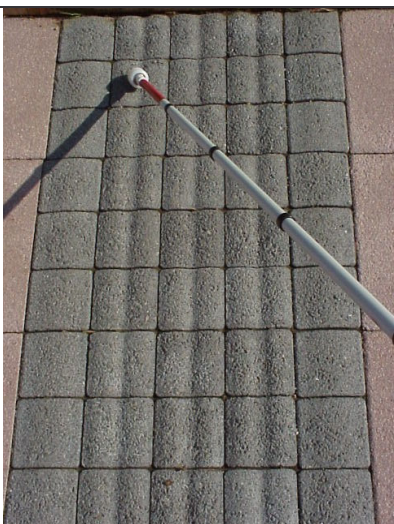
Abb. 12 e: Blinden-Führ-  
Steine (Stuttgart)  
50/5 mm  
Leitfunktion: 2,72  
Aufmerksamkeitsf.: 3,54  
Füße: 2,78

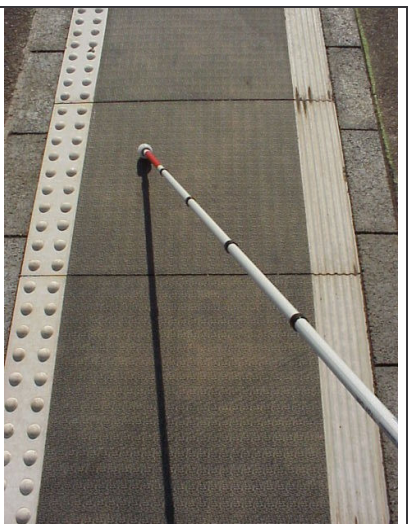
Abb. 12 f: Führungsweg  
(Gummifläche mit Steinrand;  
Marburg)  
Leitfunktion: 2,75  
Aufmerksamkeitsf.: 2,65 (gute  
Ergebnisse mit Keramikspit-  
zen, knapp befriedigende mit  
Rollspitzen)  
Füße: 6,00

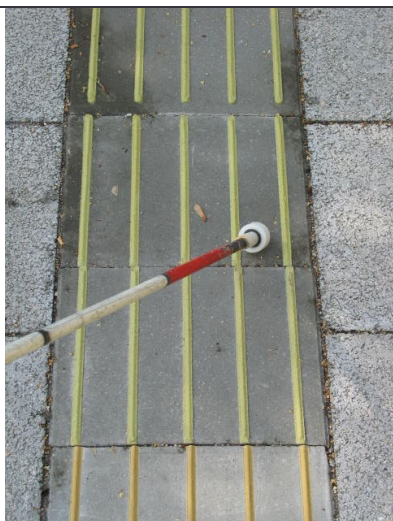
Abb. 13 b: Farbrippen (Niederlande)  
60/3 mm; Leitfunktion: 3,17;  
FüÙe: 3,22

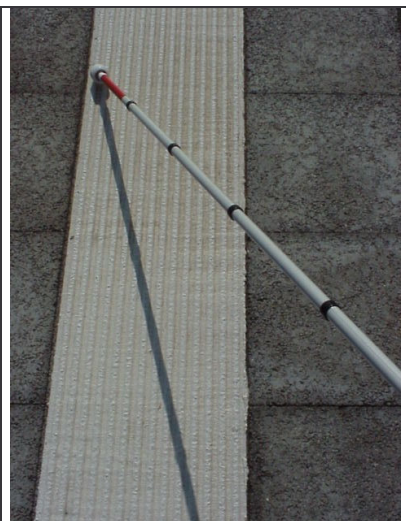
Abb. 13 c: Rippenstruktur/Kaltplastik (Böblingen)  
20/3,5 mm  
Leitfunktion: 3,30  
Aufmerksamkeitsf.: 3,87  
FüÙe: 5,78

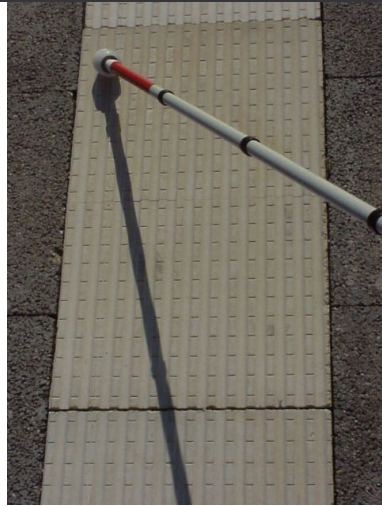
Abb. 13 e: Flachrillen-Struktur (Leipzig)  
20/3 mm  
Leitfunktion: 3,61  
FüÙe: 6,00

Auffällig war bei den Testdurchläufen, welche wichtige Rolle die Wiedererkennung einer bekannten Struktur spielt. Erstmals fiel dies beim Testlauf einer blinden japanischen Studentin auf. Sie erkannte sofort jene Noppen und Wülste, die den japanischen Originalen nachgebaut wurden (s. Abb. 12 a und 12 h) und bewertete sie mit der Note sehr gut, 1 ½ bzw. 2 Notenstufen besser als der Durchschnitt. In ähnlicher Weise reagierte eine blinde Besucherin aus Leipzig: Sie stellte fest, die zwei in ihrer Stadt entwickelten Strukturen (s. Abb. 13 e und 13 i) gehörten zu den besten und

Interessant ist, dass sich auch innerhalb der vier 20-mm-Strukturen eine eindeutige Rangfolge ergibt: Noch am besten erkennbar sind demnach jene Rippen, die durch Herausnahme von jeder zweiten Rippe einer sinusförmigen 10-mm-Rillenstruktur entstanden (s. Abb. 13 a). Etwas schlechter schnitt die gleiche Struktur in Kaltplastik ab (ihre Rippen sanken bei der Herstellung etwas in sich zusammen; s. Abb. 13 c); deutlich schlechter jene zwei Strukturen, bei denen die Rippen nicht rund, sondern abgeflacht sind (s. Abb. 13 d und 13 e).

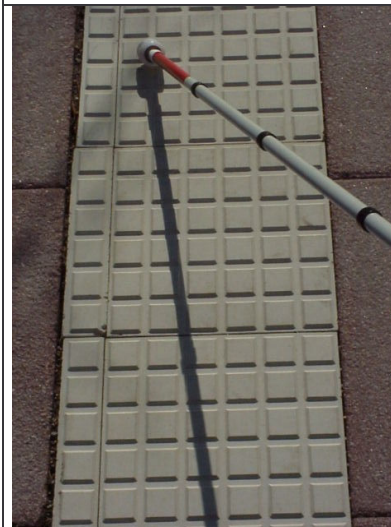
Abb. 13 i: Waffelstruktur (Leipzig)  
13 mm (=Rillenbreite)/3mm  
Aufmerksamkeitsf.: 4,31

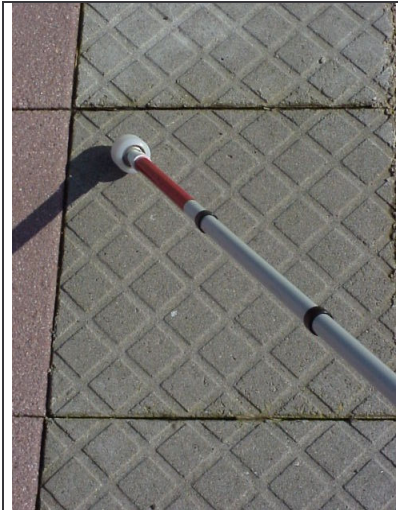
Abb. 14: Struktur, die durchschnittlich mit „mangelhaft“ bis „ungenügend“ bewertet wurde

Orientierungsplatte (Rau-  
tenmuster; Münster)  
7/1,5 mm  
Leitfunktion: 5,23  
Aufmerksamkeitsf.: 5,34  
Füße: 6,00

4. Als völlig undiskutabel folgt schließlich die Orientierungsplatte von Münster mit einer Beurteilung von 5,2 bzw. 5,3.
